## De Kerckhaen, Westbeemster

Notitie: Advies m.b.t. bouwtechnische staat en toelichting kostenraming

Datum: 26-9-2023, Rutger Polderman, Bureau Polderman

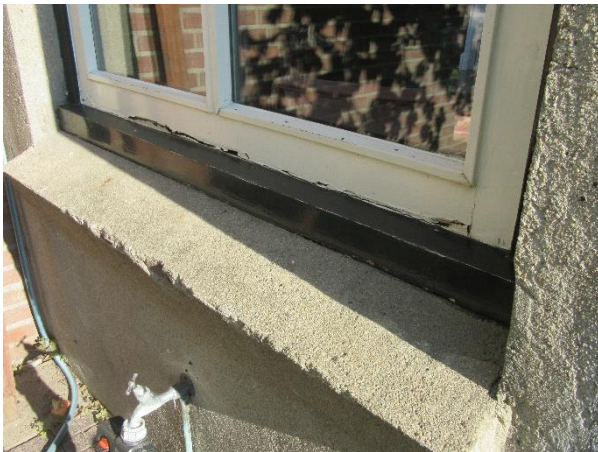
1.

In de buitenschil geldt dat er sprake is van een aanzienlijke veroudering van het schilderwerk. Met name aan de zuidkant is het hout kaal en vertoont het daardoor droogtescheuren en aantasting. De kozijnen en ramen van het woonhuis zijn aangetast door houtrot (afb. 1). Het isolatieglas is bij meerdere ramen lek. Ook zijn er hier (en elders in de zuidgevel) scheuren zichtbaar (afb. 2) door spanningen in het muurwerk en zetting door corrosie van ijzeren ankers. In de oostgevel is het metselwerk rond de entree deur beschadigd door corroderende kozijnankers (afb. 3). De dakbedekkingen liggen redelijk, maar er schuiven geregeld pannen weg doordat de nokken waarmee ze aan de panlatten hangen zijn afgeschilferd en doordat de panlatten verweerd zijn. Het is door de moeizame bereikbaarheid erg lastig de pannen terug te leggen. De vorsten liggen grotendeels los (afb. 4). In de kapconstructie en het beschot zijn meerdere plekken met houtrot aanwezig.

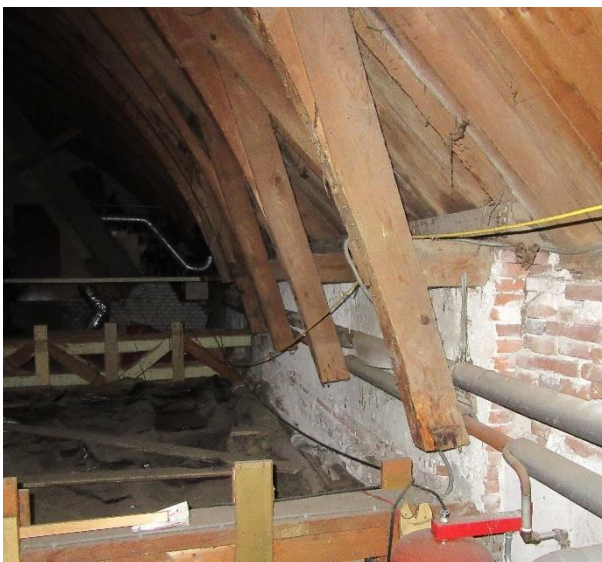
5.

De ernstigste schade bestaat echter uit een constructief probleem in de kap boven de zaal. Op enig moment zijn de vloerbalken van een deel van de zolder weggezaagd. De kreupele stijlen van de spanten, waarop de kap behoort af te dragen, hangen daardoor nu in de lucht en de kap draagt op de blokkeels en de ondereinden van de spantbenen (afb. 5). Het horizontale element dat deze spantbenen verbindt is er echter niet meer, waardoor er een horizontale belasting (naar buiten drukkend) op de zijgevels wordt overgedragen. Er zijn wel twee stalen trekstangen aangebracht om dit op te vangen, maar dat is duidelijk te weinig én één stang functioneert vermoedelijk niet door het ontbreken van het anker. Dit resulteert erin dat de zuidgevel wordt weggedrukt, hetgeen boven de begane grond zichtbaar is aan het feit dat de muur duidelijk wijkt ten opzichte van de aftimmering (afb. 6).

Als aanpak voor het constructief herstel is nu als uitgangspunt genomen dat er op de zijgevels een houten balk met klossen wordt bevestigd die de kreupele stijlen gaat ondersteunen; daarnaast worden ter hoogte van deze balk en om het andere spant stalen trekstangen met gevelankers tussen de beide langsgevels toegevoegd. Nadere uitwerking door een constructeur en verdere afstemming van de oplossing in relatie tot het te verkiezen herbestemmingsscenario is noodzakelijk.
